# 典型古建筑保护中的基础性问题研究

**摘 要:** 讨论了古建筑修缮原则中有关其结构方面的问题。整理 1:100 应县木塔比例模型风洞试验, 得到木塔开窗和闭窗两种状态的风压体型系数; 分析了木塔院区塔基土的工程物理性质和力学性质; 得出了木塔的基础结构状况。云冈石窟存在多种病害, 但最主要包括水害、裂隙发育和岩体崩塌、风化、环境污染, 对这些病害的防治与治理方法是此类文物建筑的长期重点研究与实施内容。平遥古城墙为土筑墙体, 年代久远, 自然、人为损伤不断, 坍塌时有发生, 计算分析了几类典型损伤导致的墙体破坏特点。

## RESEARCH ON THE BASIC PROBLEMS IN OLD BUILDING PROTECTION

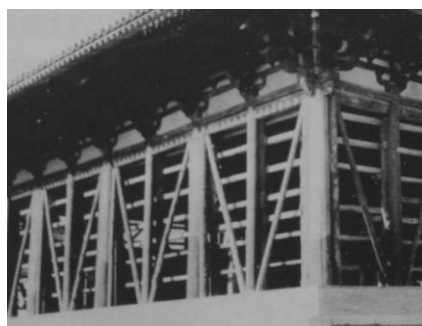
图 1 山西朔州崇福寺弥陀殿加斜撑提高墙体抗侧移刚度

Fig.1 The adding inclined support to raise the wall body anti-side moves ability of amitabha palace of shanxi shuozhou chunfu temple

不改变古建筑原状的原则。古建筑的原状是它历史、艺术、科学价值的具体体现,是一定历史时期遗留下来的古建筑的规模、布局、结构、装饰、工艺手法、背景环境等所形成的建筑文化和建筑成就。历史上的茸补和恰当的变化部分,是反映古建筑的经历,即古建筑的历史记述和历史信息,是原状的丰富内容和可读史料。出于对古建筑安全可靠的考虑,有些改动比较大但是必要的,如提高古建筑抗震能力而增加斜撑(图 1)。但有些常见的修缮措施却未必有效,如铁件加固(图 2),因木材横纹受压的承载能力很弱,且其徐变性能十分突出,铁件的锈蚀速度是否考虑等,这些虽然貌似恰当的保护措施,却未必见效。因此在不改变古建筑原状的情况下其修缮保护是一项长期艰巨的科学任务。

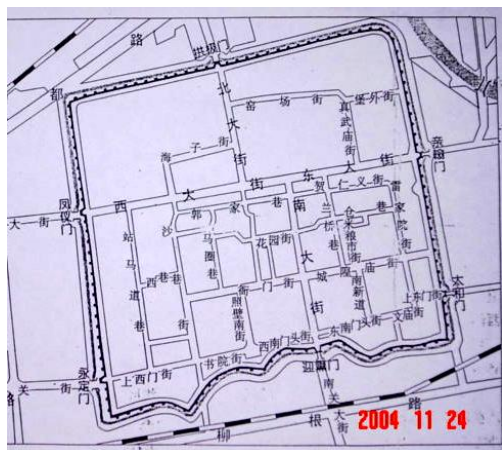
图 8 平遥古城墙平面简图

Fig.8 Pingyao old city

然, 风姿依旧, 是中国境内保存最为完整的一座古代县城。整座城墙由墙身、马面、垛口、城门、瓮城等构成。城门六道, 南北各一, 东西各二, 城门都建有重门瓮城。城墙顶部的附属物包括敌楼、角楼、城楼。城内有马道, 城外有护城河。古城墙东、西、北三面俱直, 惟南墙随柳根河蜿蜒而筑, 形如龟状, 墙高约 10m, 底宽约 8m~12m, 顶宽约 3m~6m。城墙内墙以素土夯筑, 外墙青砖包砌。平遥古城墙的原有的平面简图见图 8。

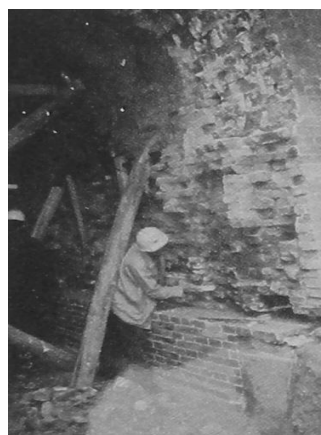
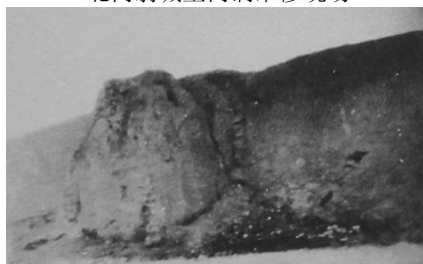
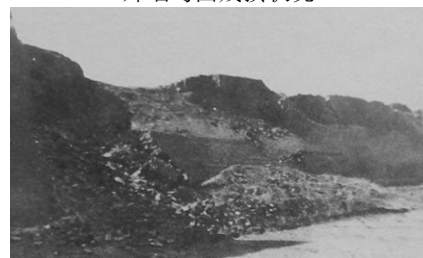
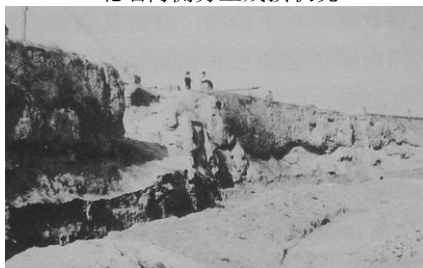
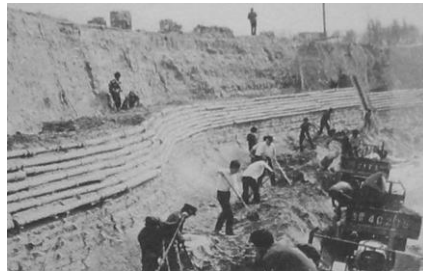
北门瓮城里门洞维修现场

外墙马面残损状况

北墙内侧夯土残损状况

外墙局部坍塌状况

北墙内侧夯土维修

图 9 1979 年时的残损和随后的维修状况

Fig.9 The harm and Repair condition of 1979

由于古城墙结构为夯土的自立结构, 其破坏的主要形式为夯土结构的滑移或倒塌。城墙建设年代久远, 历史上曾进行过多次维修, 部分外墙砌砖风化缺损严重, 文革时期在内部大量修筑防空洞, 内部夯土结构多处松散, 马面、瓮城等间隔分布, 各段城墙土性差异大, 历代维修情况不同, 维护结构完好程度相差甚大, 内部空洞纵横交错, 土层分层、雨水浸入, 外包砖风化等。图 9 为 1979 年时的残损及维修状况。
